令和元年東日本台風(台風19号)による洪水状況

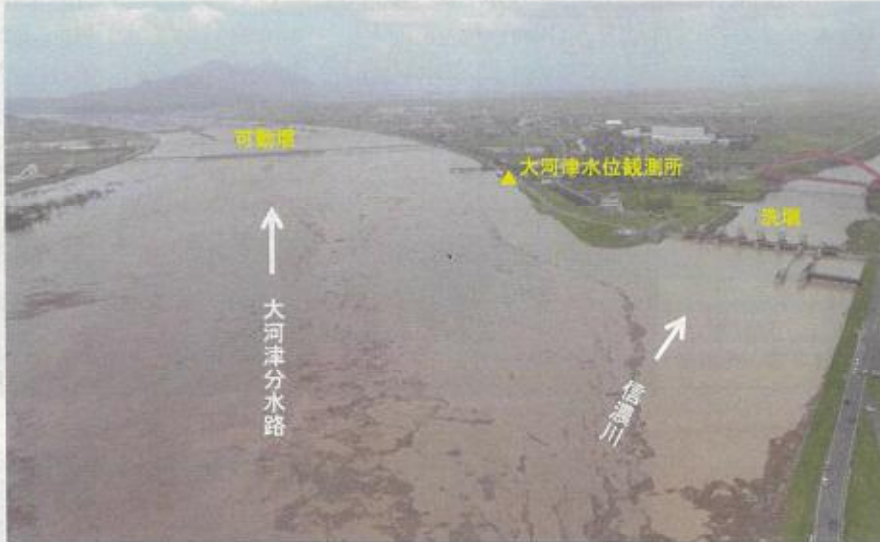
(2019/10/13 11:01 大河津分水路分派点付近の状況)

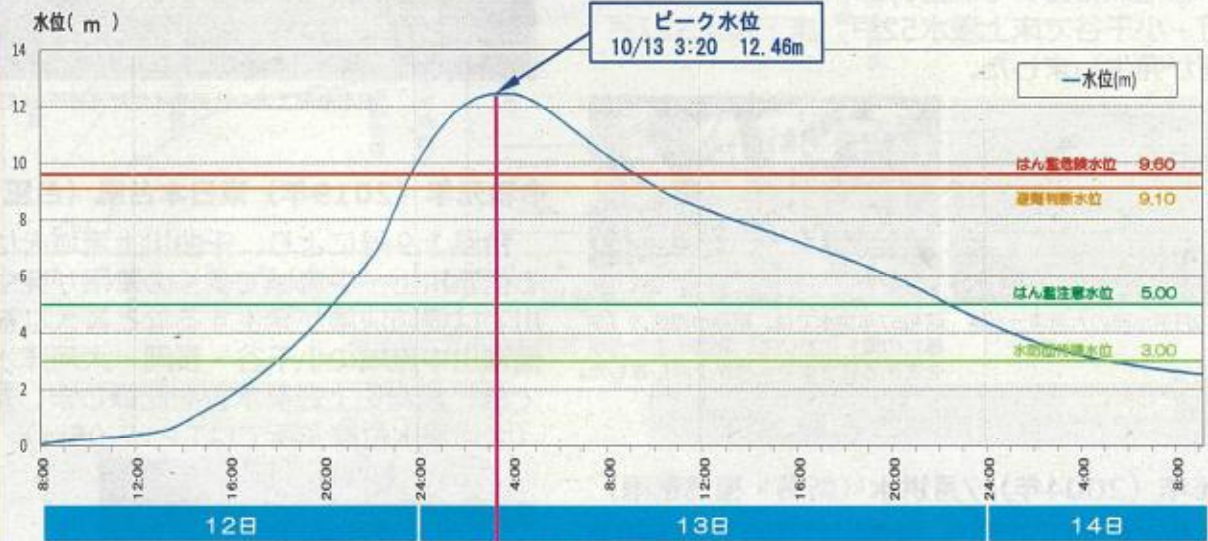
立ヶ花水位観測所 (長野県)

- 千曲川の下流に位置する信濃川において、台風通過後の翌13日に、水位が上昇。
- 小千谷、長岡、大河津水位観測所で観測史上最高水位を記録。大河津では立ヶ花の約半日後にピーク水位を観測。
